Projectomschrijving:	Reconstructie Haagwinde te Alphen aan den Rijn
Projectnummer:	2782
Opsteller:	Cor Brunt
Datum:	29 april 2021
Versie:	Definitief

In deze ontwerpnota betreffende de reconstructie van de Haagwinde in Alphen aan den Rijn wordt dieper ingegaan op de volgende onderwerpen:

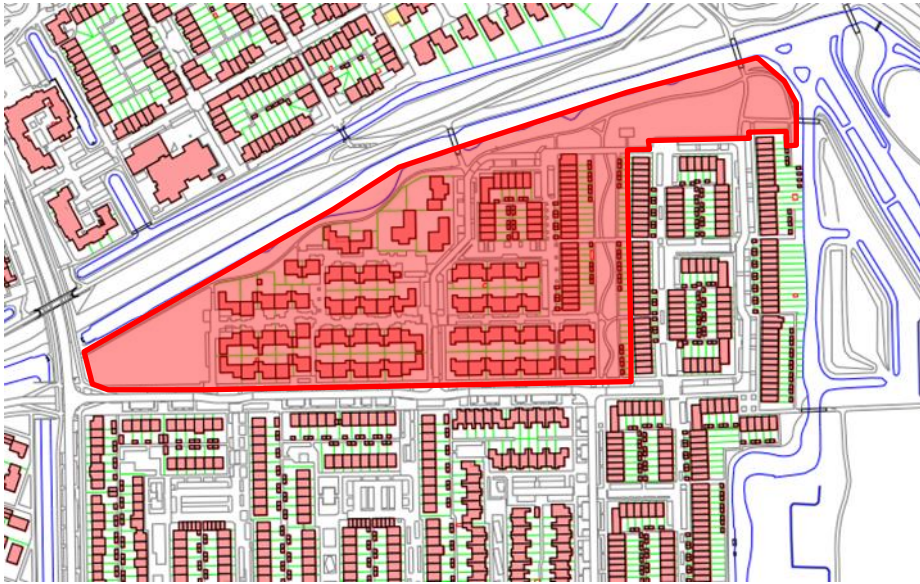
Afbeelding 01- Globale begrenzing plangebied

Uitgangspunt binnen dit projectgebied is het integraal reconstrueren van het openbaar gebied. Dit wil zeggen het ophogen naar de oorspronkelijke hoogte, vernieuwen van de riolering en de herinrichten van de openbare ruimte. Het projectgebied is globaal aangegeven op onderstaande afbeelding (*Afbeelding 01*).

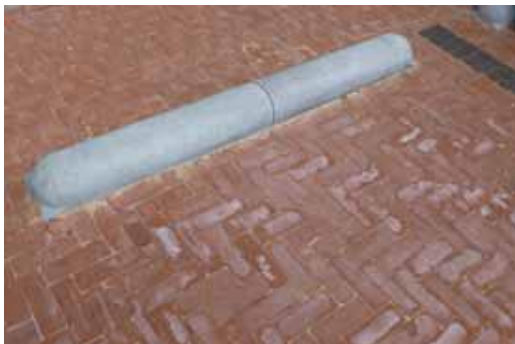
Afbeelding 03-Principe toepassing stootblokken

- Rijbaan - Straatbaksteen Dik formaat keperverband Auraton kleurenmix;
- Parkeervak - Straatbaksteen Kei formaat ellenboog verband Bruno;
- Parkeervak - Omlijning van 1 strek Nero Kei formaat 4,80 x 1,70 of 1,80m
- Parkeervak - P-Tegel 210 x 210 x 80 mm zwart met witte letter;
- Parkeervak - Stootbanden beton 900 x 200 x 180 Donkergrijs, twee per vak;
Stootbanden alleen op die plaatsen waar het parkeervak is gesitueerd tegen een loopstrook met een tuin of een gevel er achter.

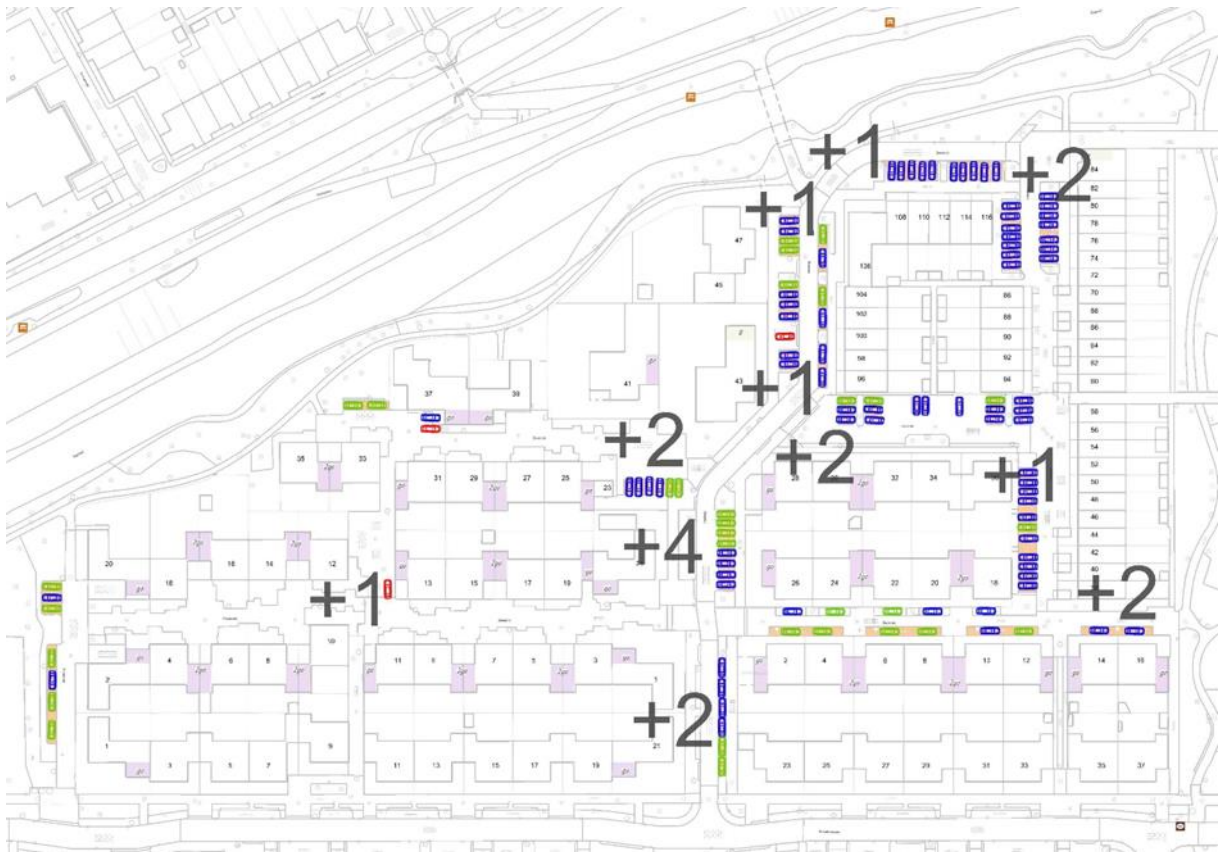
in GROEN de huidige vrije openbare plaatsen; de getallen zijn de extra plekken in het nieuwe ontwerp.

Op het gebied van parkeren is er ruimte voor verbetering: De parkeerdruk in de wijk is in sommige delen hoog tot zeer hoog. Ondanks dat de wijk er behoorlijk efficiënt ingericht uit ziet, kunnen er in het openbaar gebied netto zo'n 15 parkeerplekken bij gemaakt worden, zonder dat hiervoor grote stukken groen opgeofferd hoeven te worden.

Hiermee gaat de parkeerdruk omlaag naar gemiddeld 80 à 85%. Bovendien wordt de toegankelijkheid van de haakse parkeervakken iets verbeterd, door ze elk 10 cm breder te maken en overal een rijbaanbreedte van 5,00 of 5.50m te hanteren.

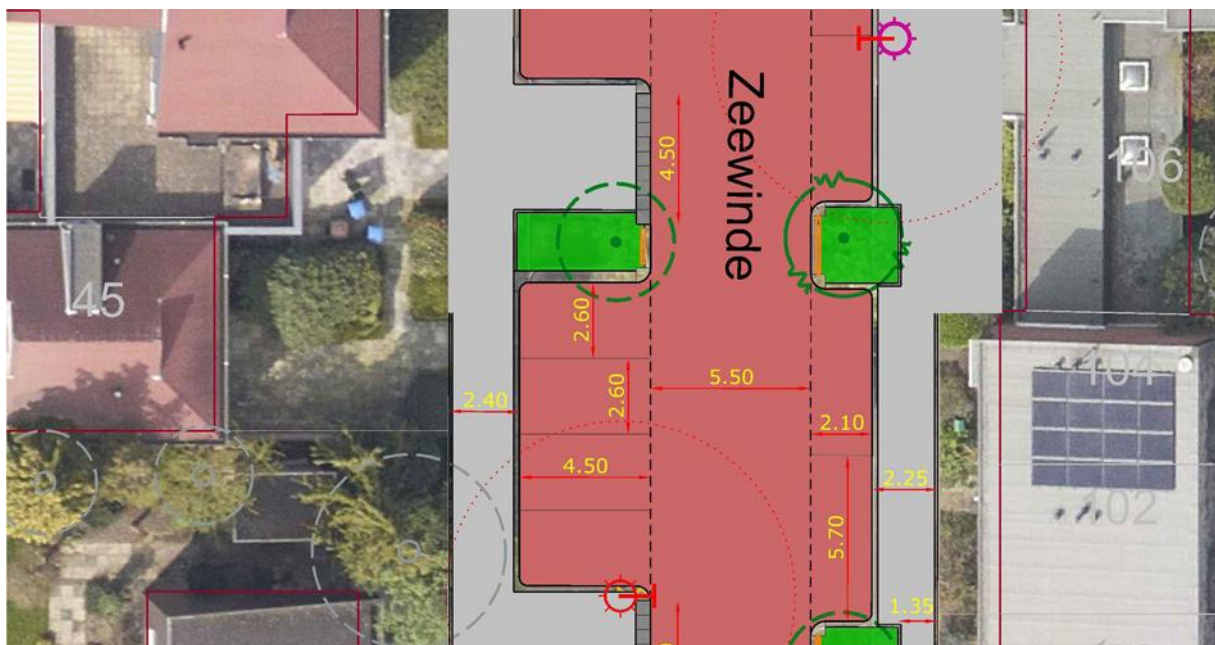
Voorbeelduitwerking van een 30 km-zone

- Aan de linkerzijde beide zijden van de weg was er ruimte om het haaks parkeren uit te breiden om wat extra parkeren te kunnen maken
- Bij haakse parkeervakken is de weg 5.50m breed.
- Het zuidelijk deel, waar de rijbaan smal is, wordt verbreed naar minimaal 4.50m, zodat twee auto's elkaar goed kunnen passeren. (De oostelijke trottoirband wordt iets opgeschoven)
- De oppervlakte aan heesters neemt iets af, maar alle straatbomen krijgen voldoende groeiruimte.

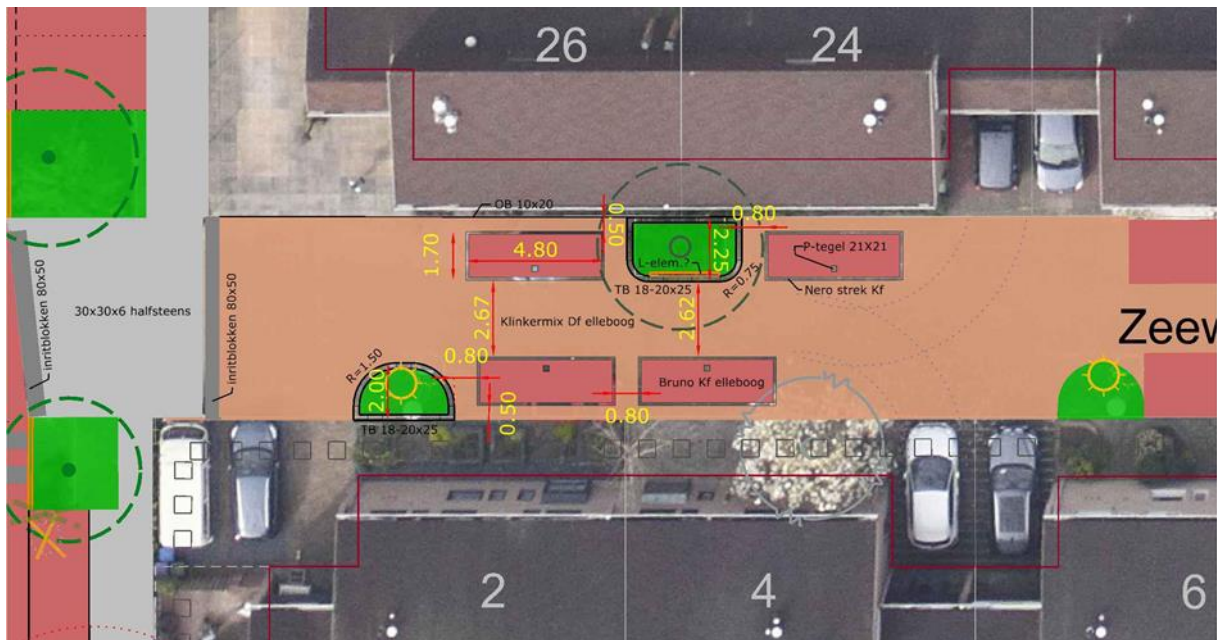
Voorbeelduitwerking van een woonerf

- In het smalle deel is de gewenste passeerbreedte van de brandweer niet in te passen zonder de helft van de openbare parkeerplaatsen te laten vervallen. Dat vinden we echter wat al te rigoureuus, temeer omdat alle woningen van weerszijden binnen een slanglengte van 40m bereikbaar zijn.
- Er komen enkele parkeervakken bij en het aantal bomen blijft gelijk.
