Groot onderhoud de Biezen

Digitale Informatiebijeenkomst

25 oktober 2021

Groot onderhoud aan de wegconstructie van de Biezen in Boskoop

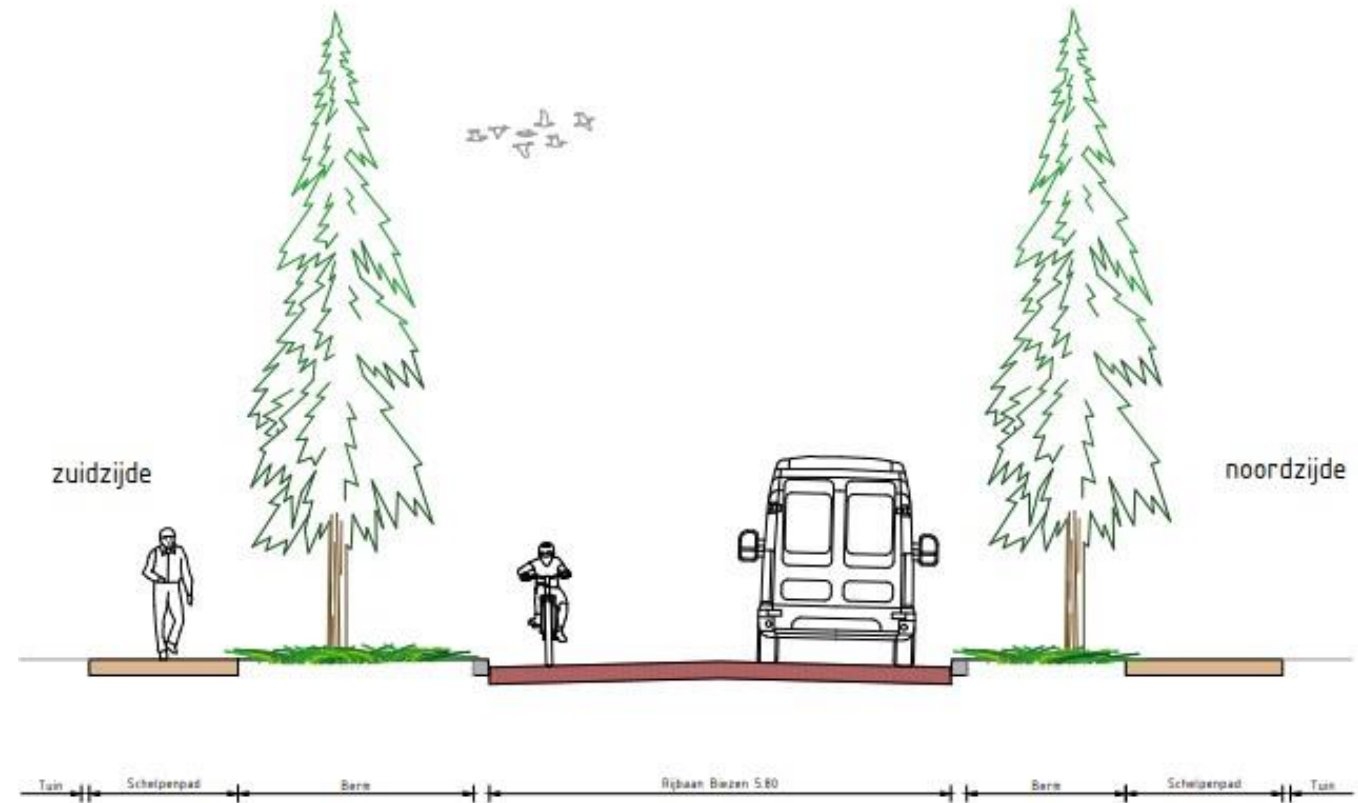
Principeprofiel 3 (N207 - A.P. Van Neslaan & Valkenburglaan - Goudse Rijweg).
SCHAAAL 1:50

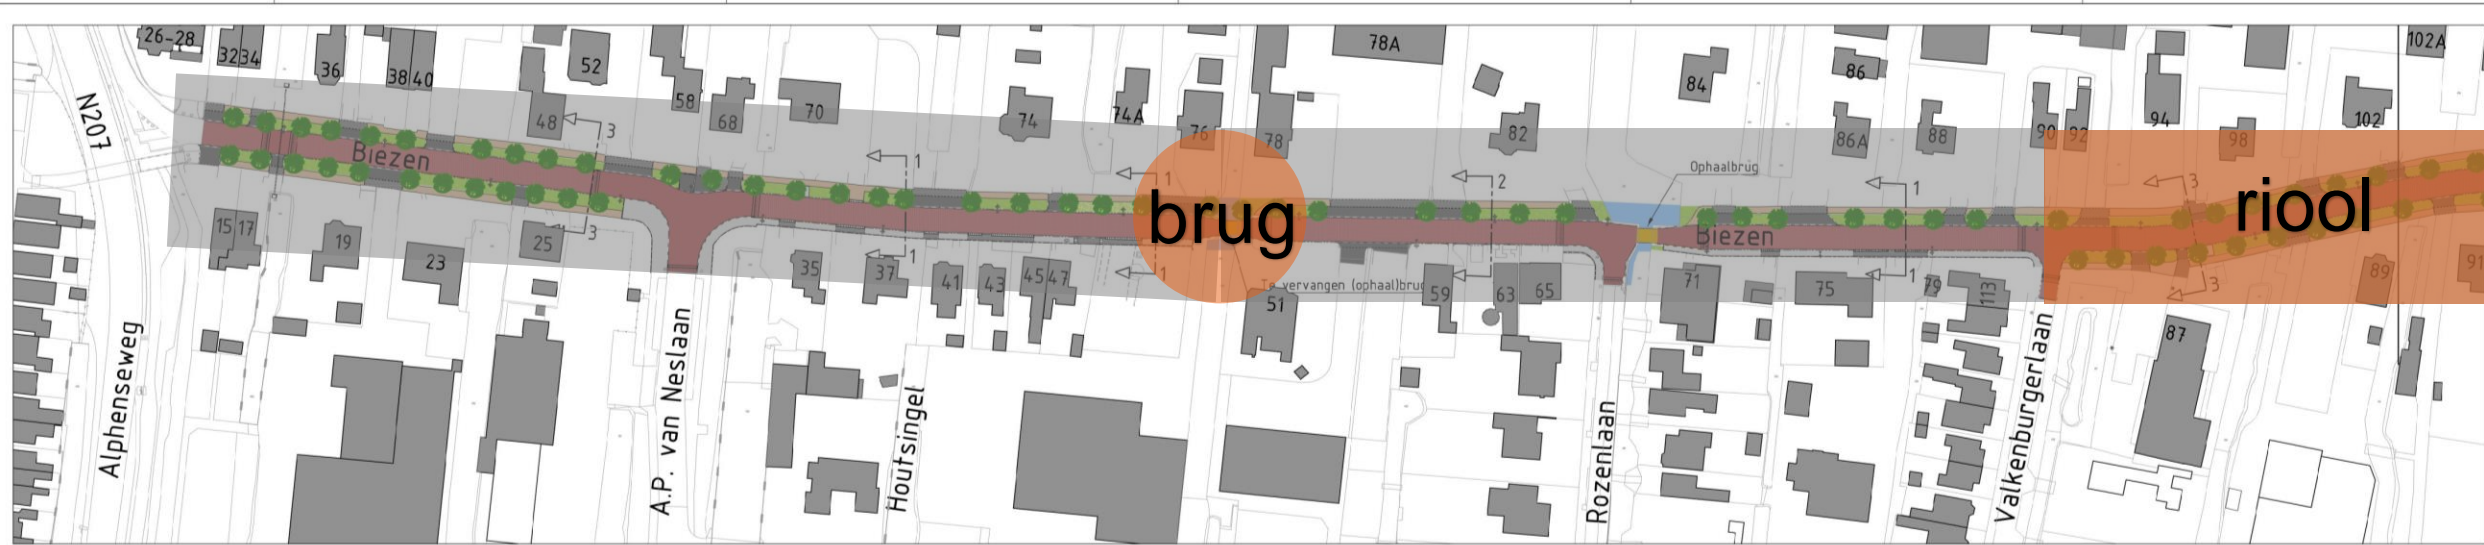
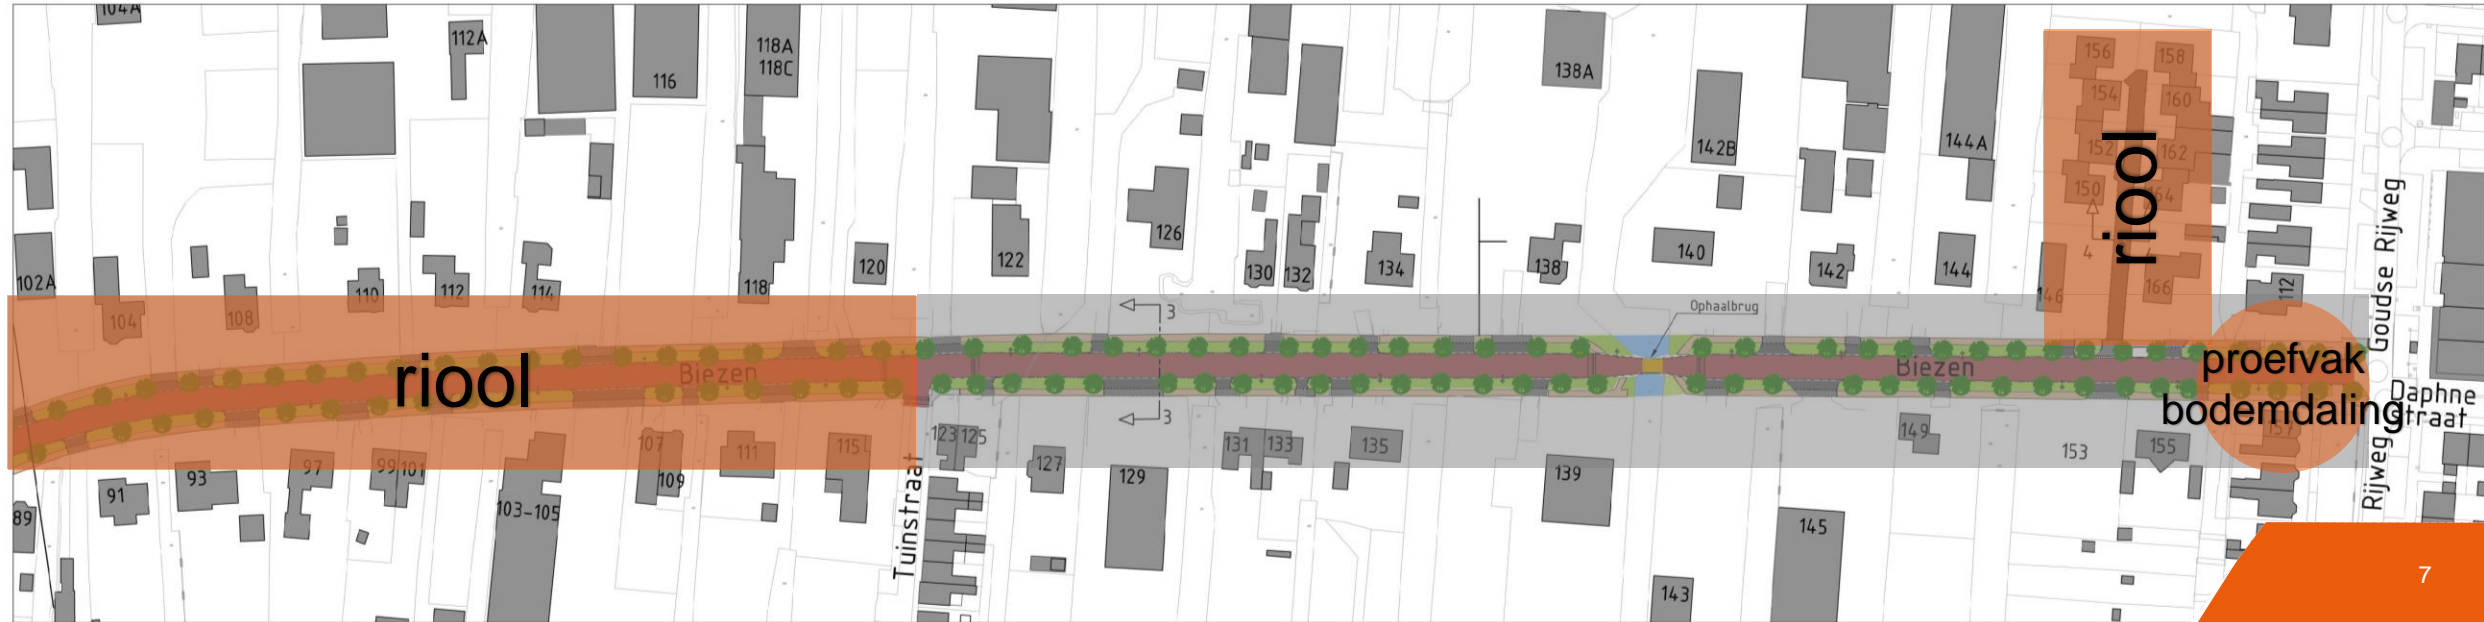
Nieuwe situatie
SCHAAL 1:500

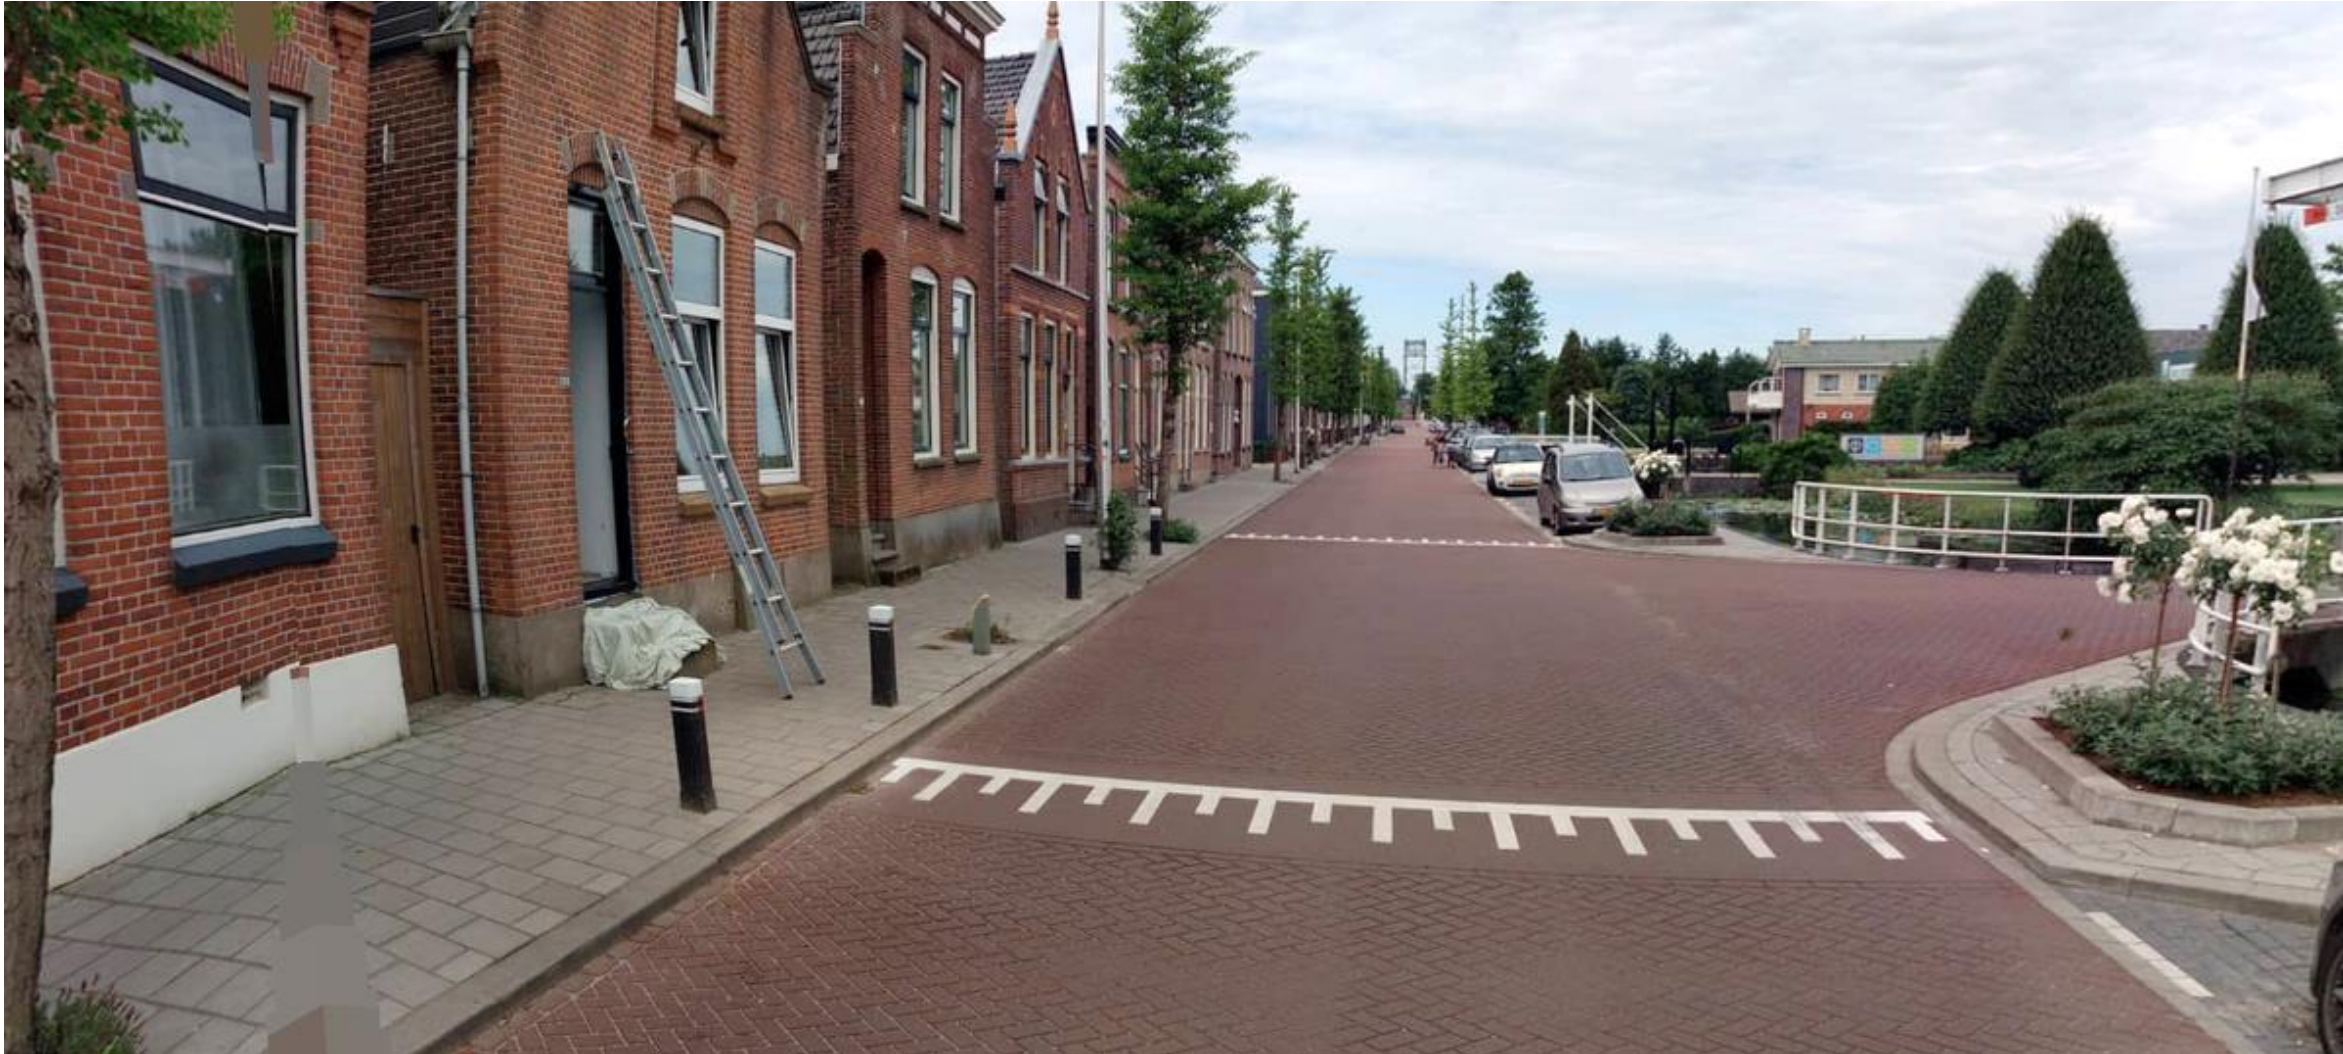
Impressie van het nieuwe asfalt

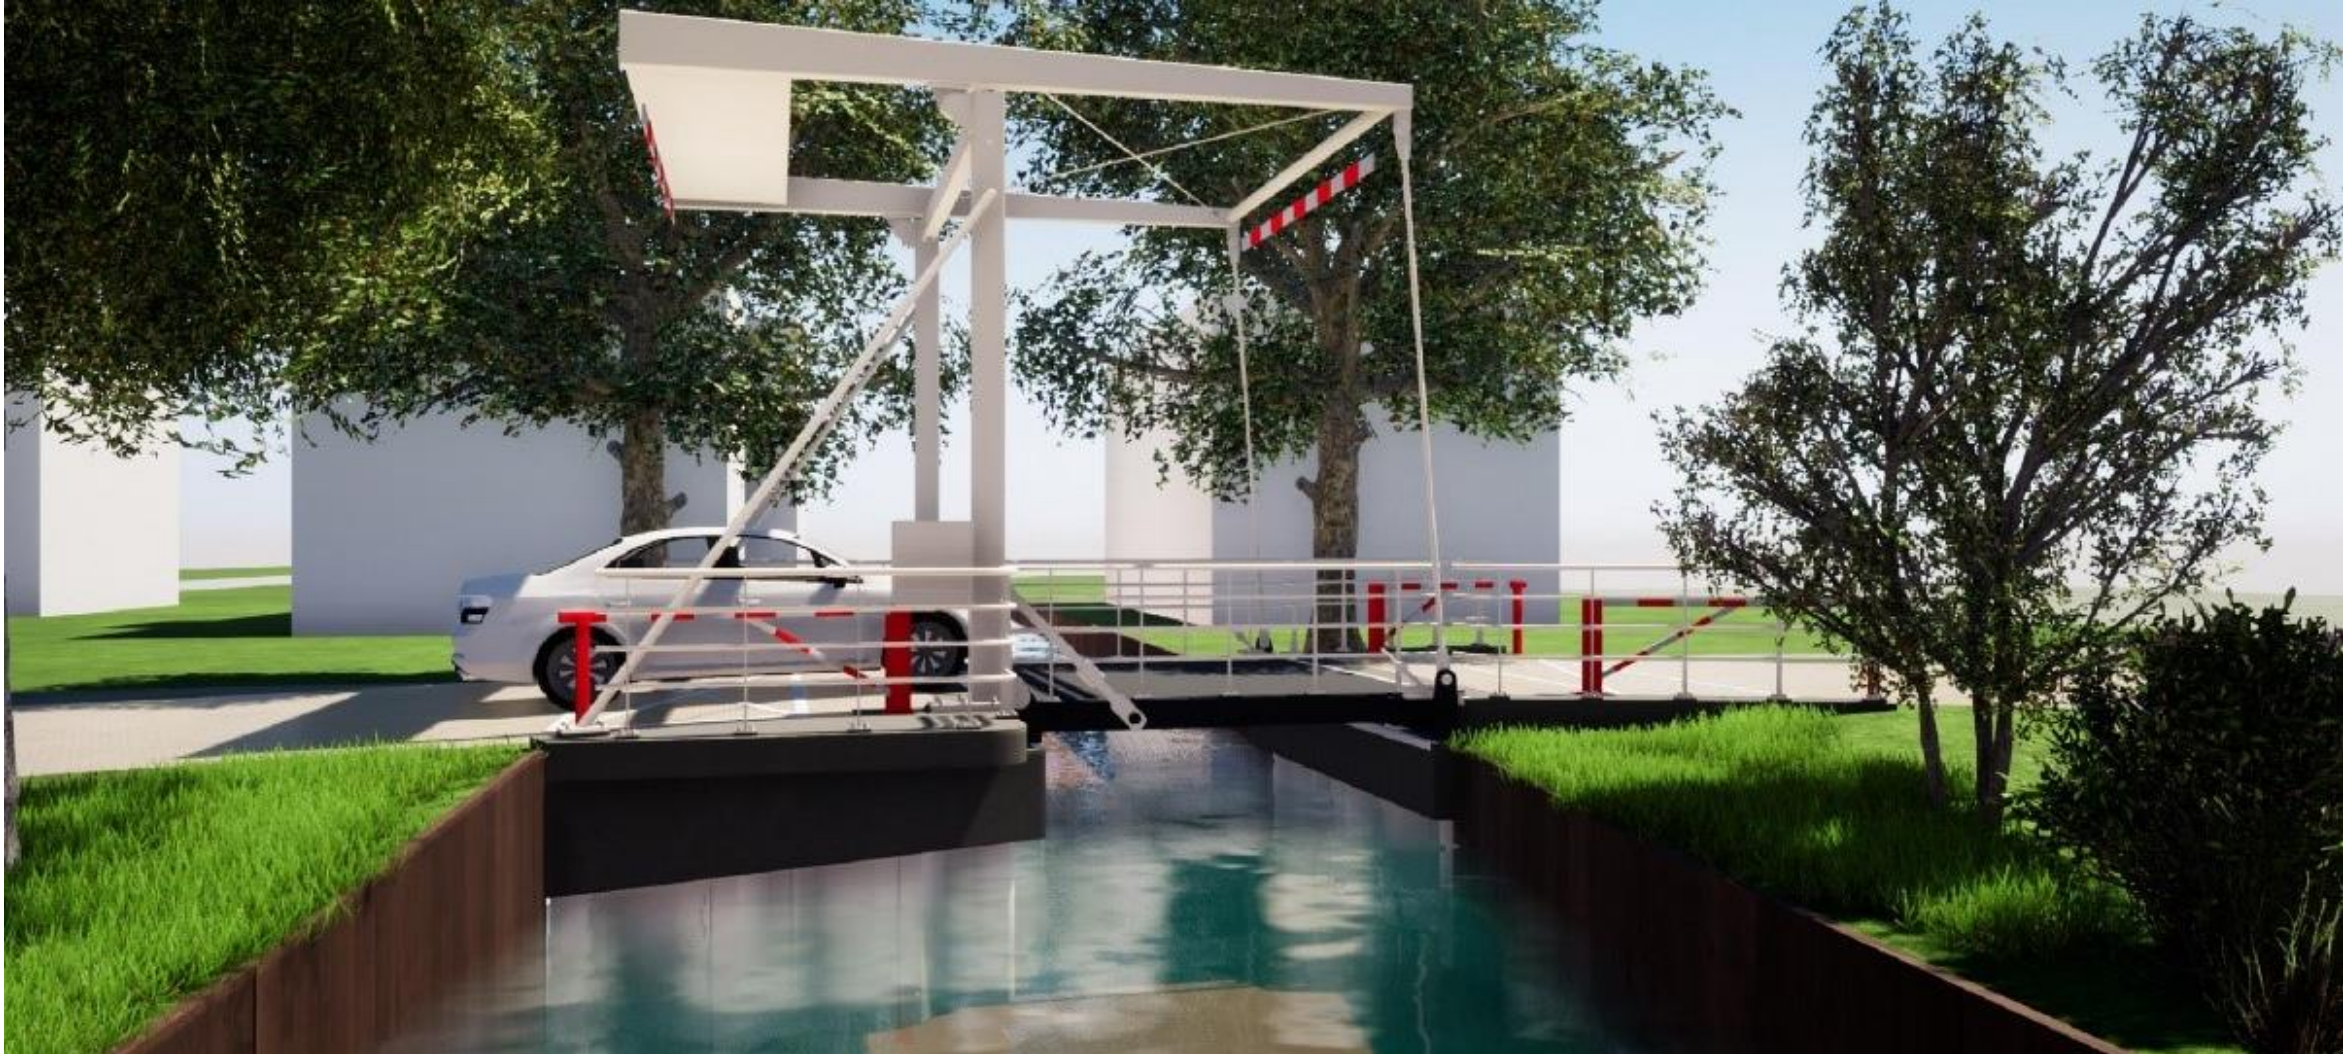
Impressie van de nieuwe brug t.h.v. Biezen 51

De weg van de Biezen is toe aan groot onderhoud. De wegconstructie van schuimbeton wordt vervangen voor een constructie die bestand is tegen het zware vrachtverkeer. Een deel van de riolering voor afvoer van het regenwater is bezweken en wordt ook vervangen. Belangrijk uitgangspunt voor de werkzaamheden, is het behoud van de bomen die aan beide kanten van de weg staan. Verder wordt de verkeersbrug nabij Biezen 51 volledig vervangen. Dit wordt gecombineerd met de wegreconstructie.

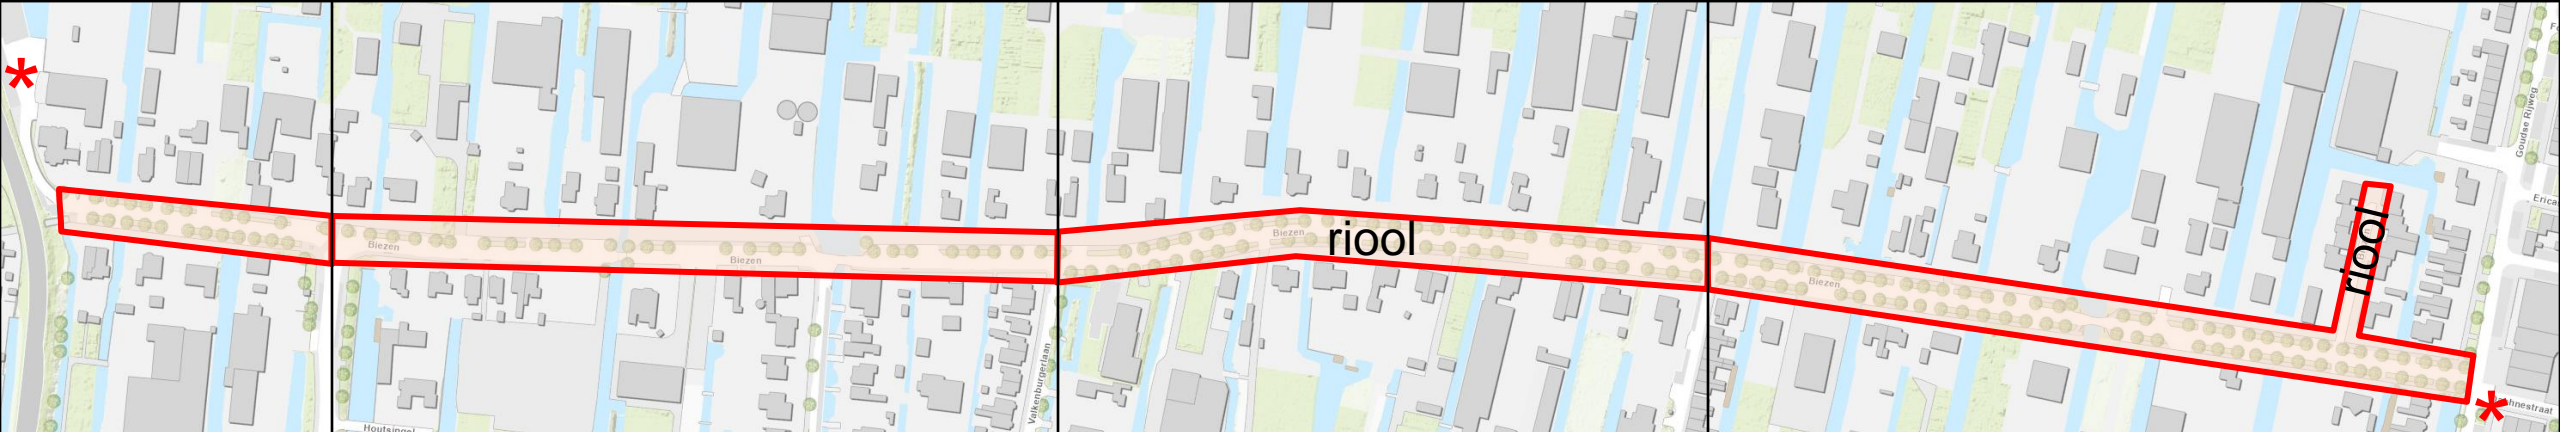
VAK 4 A.P. van Neslaan – N207	VAK 3 Valkenburgerlaan – A.P. van Neslaan	VAK 2 Tuinstraat – Valkenburgerlaan	VAK 1 Goudse Rijweg – Tuinstraat
Gw, riool, tijdelijk jul '22 t/m sep '22	Grondwerk, riool, en tijdelijke situatie mei 2022 t/m jun 2022	Grondwerk, riool, en tijdelijke situatie mrt 2022 t/m mei 2022	Grondwerk, riool, en tijdelijke situatie jan 2022 t/m feb 2022
K & L dec '22 t/m mrt'23	Kabels en leidingen (Van Voskuilen) aug 2022 t/m jan 2023	Kabels en leidingen (Van Voskuilen) mei 2022 t/m sep 2022	Kabels en leidingen (Van Voskuilen) mrt 2022 t/m jul 2022
Afbouw mrt '23 t/m jun '23	Afbouw mrt 2023 t/m jun 2023	Afbouw sep 2022 t/m dec 2022	Afbouw sep 2022 t/m dec 2022

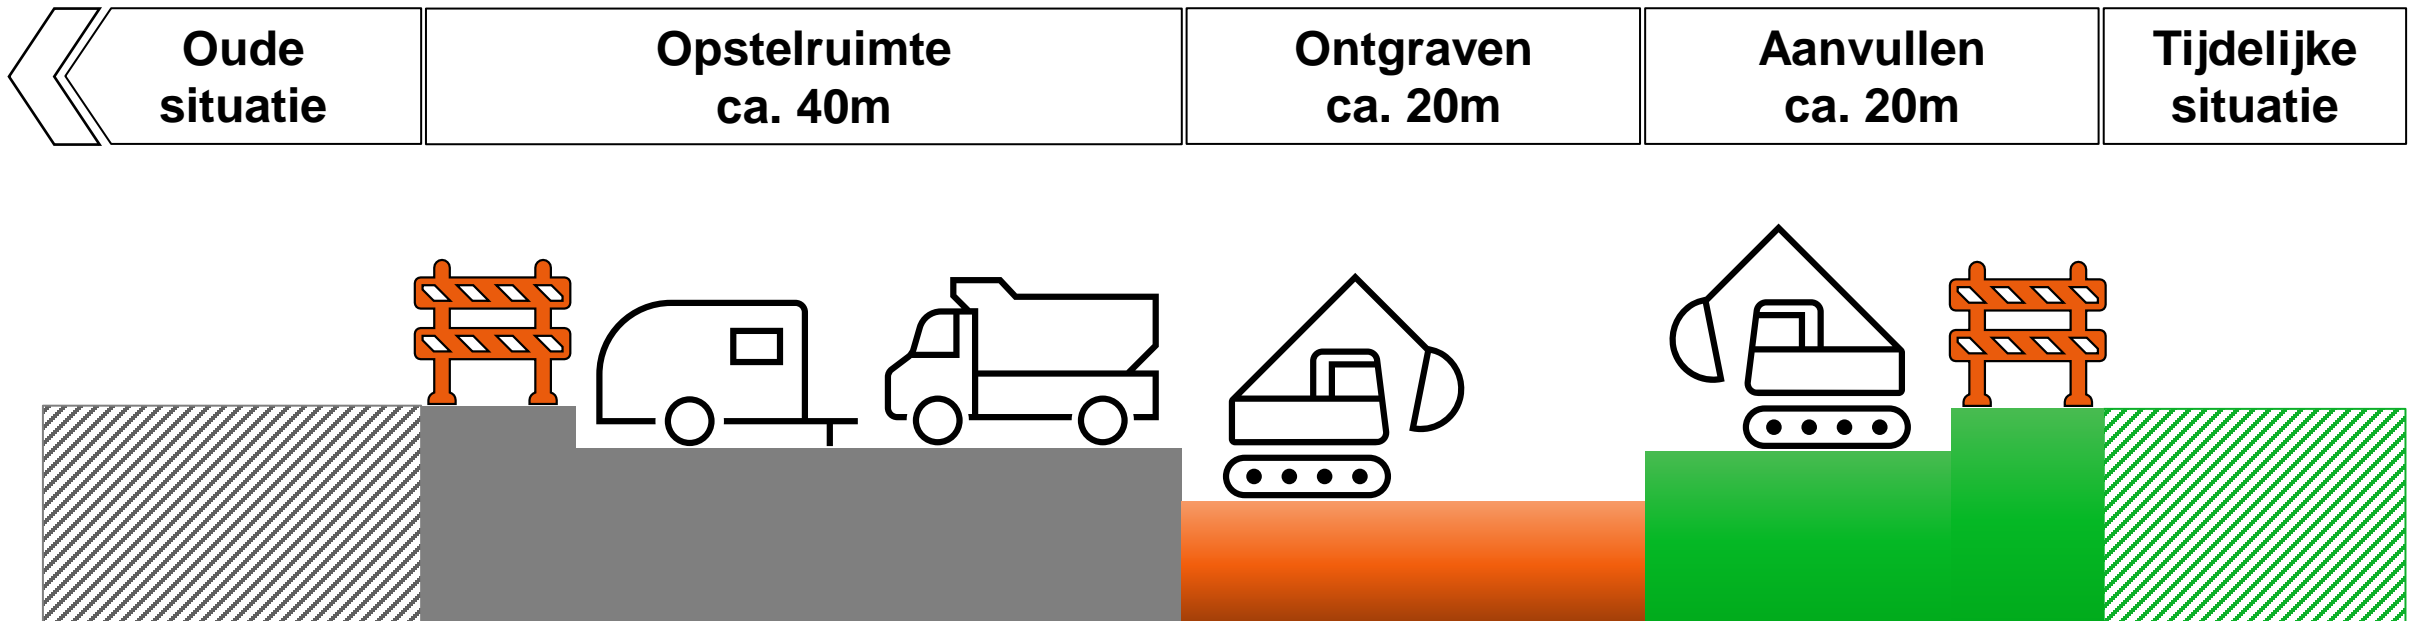
Werkvak

- Lengte werkvak: ca. 80 m
- Doorlooptijd vak 1, 3, 4: ca. 15 m per dag
- Doorlooptijd vak 2: ca. 5 m per dag
